No.		1/2
N°	AL-2002-05	
Date	2002-07-15

SERVICE DIFFICULTY ALERT

AEROSPATIALE AS350/355 SERIES TAIL ROTOR PITCH CHANGE CONTROL BELLCRANK (P/N 350A33.1058.03)

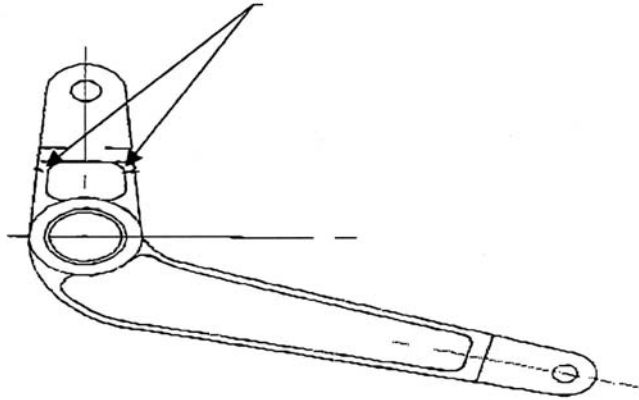
Both of these SDRs report cracks were found on the webs located on the upper outboard side of the bellcrank lever attached to the control rod end. A review of the SDR database and input from the manufacturer revealed that these two SDRs are the only reports of failure of this particular bellcrank.

Transport Canada forwarded the failed bellcranks to French Airworthiness Authority (DGAC) to facilitate analysis by Eurocopter France. Preliminary feedback from the manufacturer has confirmed the presence of cracks on both bellcranks located in the two upper ribs between the fork-end and the hinge bolt. These failures appear to be fatigue related originating on the upper radius and propagating toward the center web. The manufacturer has also cautioned that if the bellcrank is not installed in accordance with recommended instructions that control loads could result in damage to the lugs of the gearbox casing yoke, the bellcrank expandable hinge bolt and the pitch change unit.

Crack found on webs on the upper side of the bellcrank
Criques sur les Âmes du côté supérieur du guignol

In the interim, since the manufacturer has not yet completed their final analysis to determine the cause of these failures, Transport Canada hereby advises all operators of AS350/355 series rotorcraft to pay particular attention during inspection for possible cracking of the bellcrank. In addition, conduct a detailed inspection of the bellcrank assembly to verify that the installation is in accordance to the manufacturers' instructions.
